Festő restaurálás

Végezte: *Csanda Jenő festő-restaurátor művész*

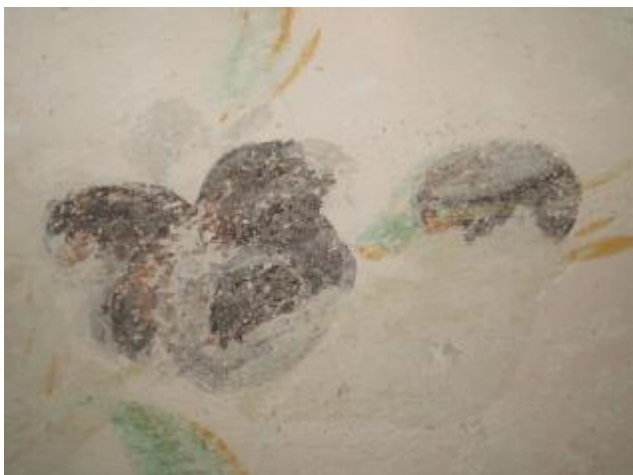
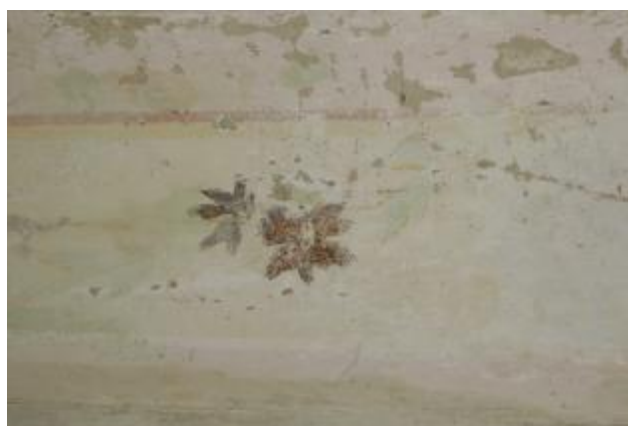
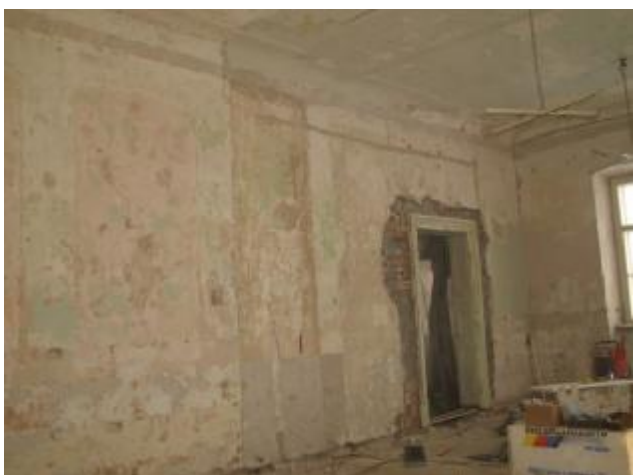
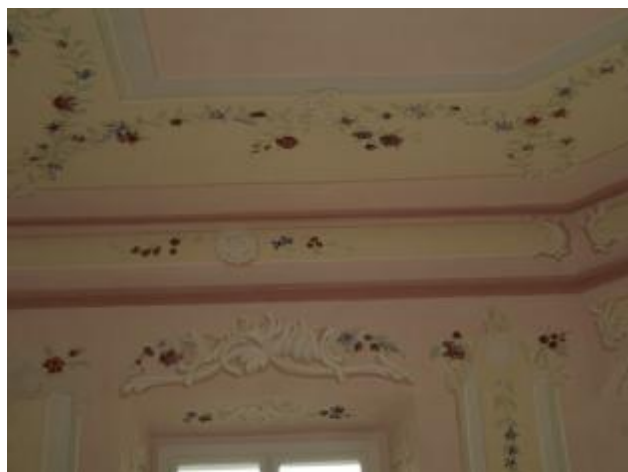
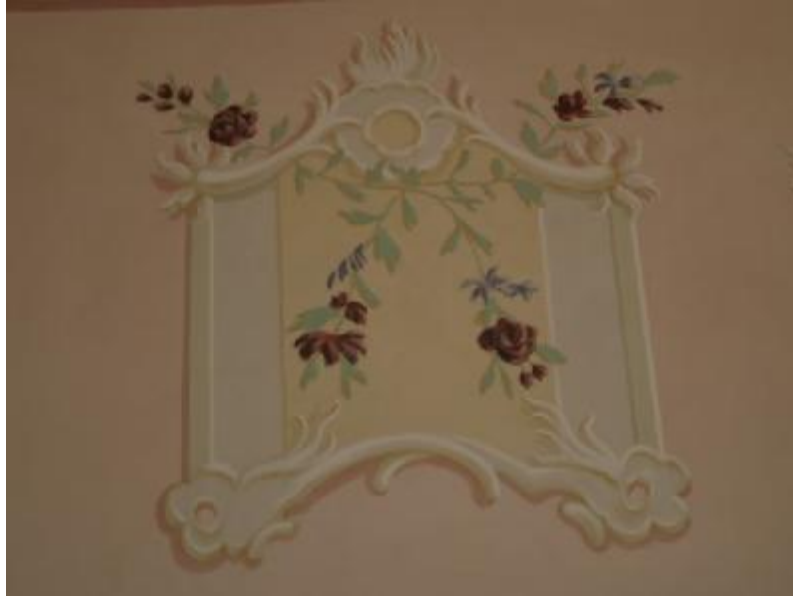
A toronyszobák és a termek ablakbéleteiben gyönyörű barokk rokokófestések kerültek elő, melyek gondos restaurálással bemutatathatókká váltak. Előkerültek a rokokókat összekötő leveles indák is, melyekben fekete, kék és vörös virágokat festettek. Érdekessége ennek a virágfestésnek, hogy a virágok, tulipánok nagy része fekete színnel volt festve. Ez egyfajta gazdaságot jelenthetett, mert annak idején a Hollandiában kinemesített fekete tulipán az arannyal egyenértékű volt. Ezekkel tették fényűzőbbé a kastély díszítését.

Előzetes falkutatás, majd a teljes feltárás után az eredeti barokk állapot kerül bemutatásra, a kastélytermek falfelületeinek eredeti pompája helyreállításával.

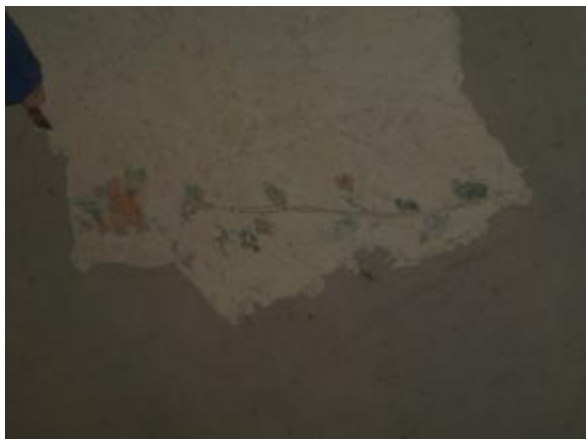
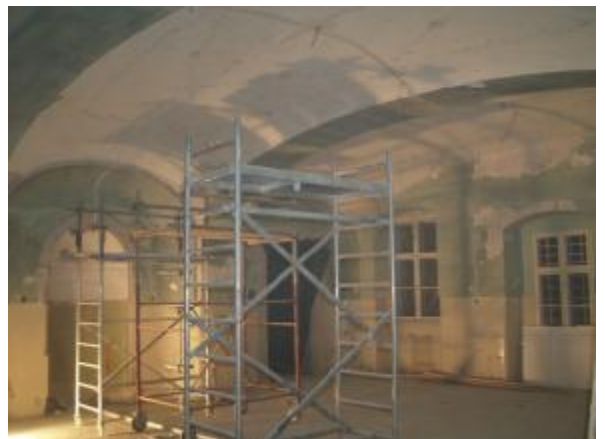
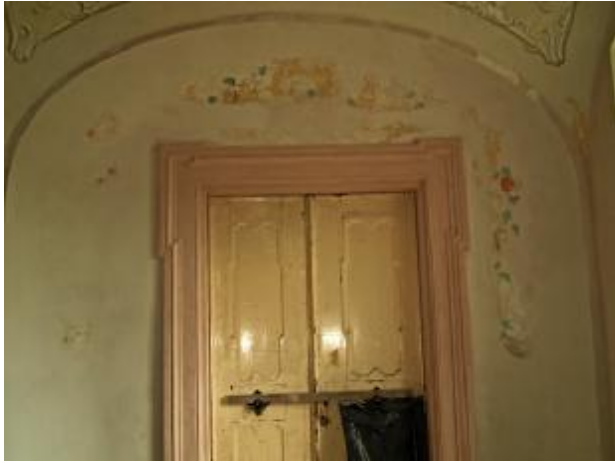
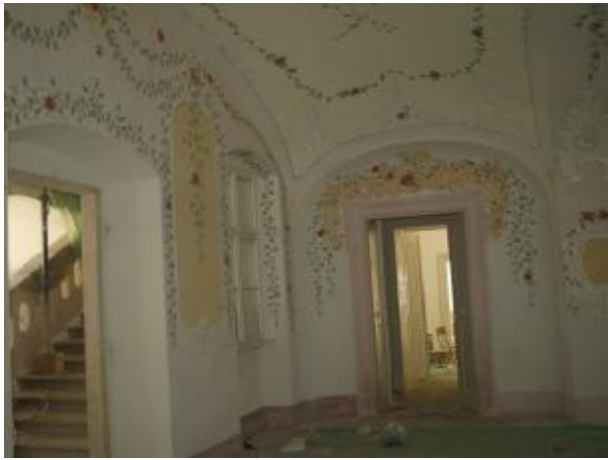
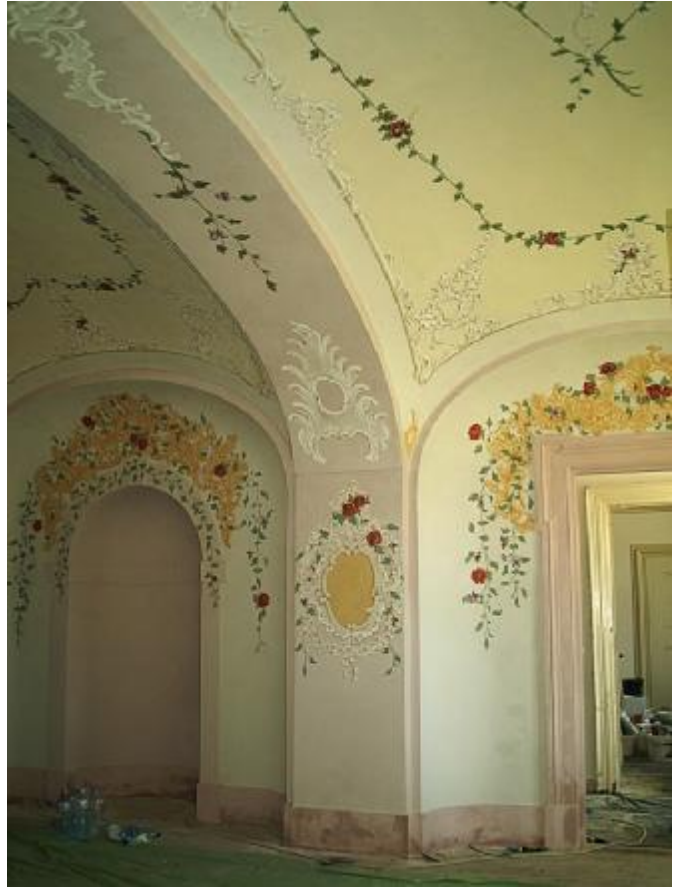
A földszint legfontosabb terme, mely három cseh süveg boltozattal fedett. A középsőben kétoldalt egymással szemben félköríves kályhafülkék állnak. Az egyik ajtó kökeretén rózsaszín festést találtak a feltárás során, amely az épület többi helyiségében is előkerült felület színezésként. A boltozatokon az emeleti virágos indadíszítéshez hasonló festés töredékei kerültek feltárássra, ez a gazdagon díszített növényi festés a boltozatot körbefonja és a sárga háttérű rokokókból omlik alá. A Sala Terrena díszítőfestésének esztétikai helyreállítása a feltárt elemek alapján valósult meg, így az eredeti állapotot megközelítő esztétikai élményt nyújt.
