Barokk kápolnaajtó restaurálása

Végezte: Somos Tamás faszobrász-restaurátor

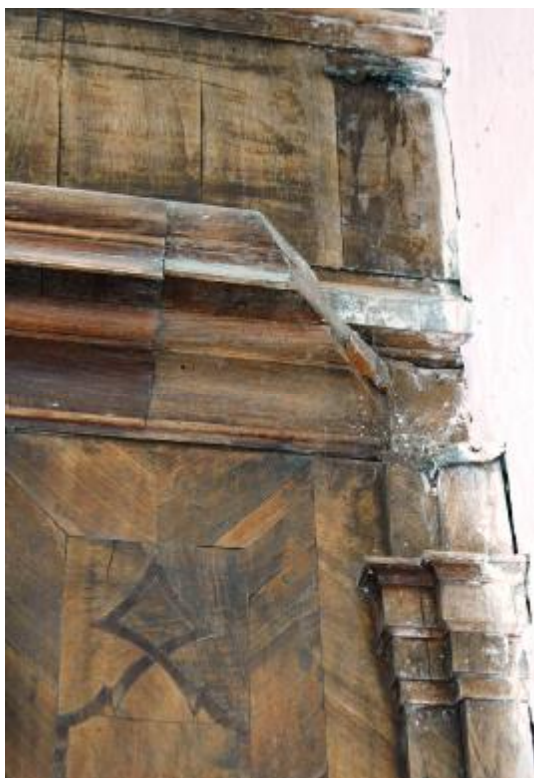
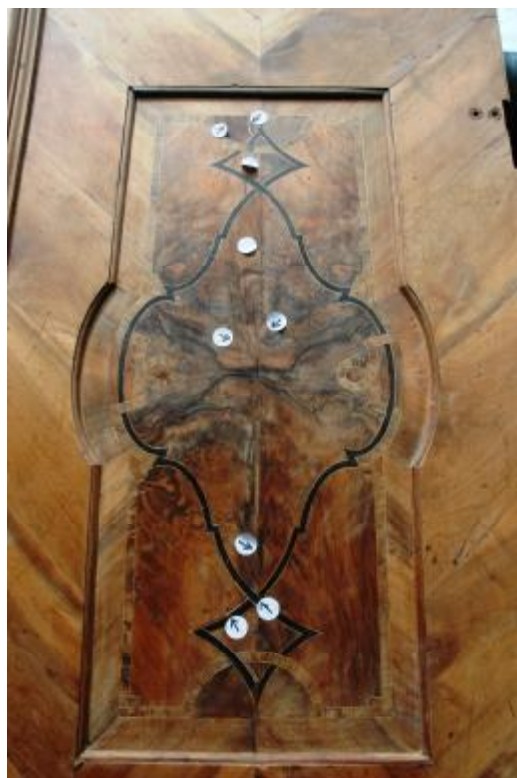
Kétszárnyú felülvilágító barokk ajtó (243x371 cm). Szemöldökpárkánya többszörösen profilírozott, ún. golyvás párkány. A szemöldökpárkánnyal megegyező díszes kialakítású a kétoldalt lefutó tagolt, oszlopszerűen kialakított tokrészt, melynek alsó lábazati része ballusztorszerűen van kialakítva. A nyílászárnyakat 3-3 forgópánttal szerelték a tokrészt és a nyílászárnyak közötti mintegy 40 cm-es fix elemre. A felülvilágító rész alacsony szegmentívvel kapcsolódik a boltozathoz. A keretbetét szerkezet vörös fenyőből (*larix decidua*) vagy erdei fenyőből (*pinus silvestris*) készült. Az egész felületet mintegy 2 mm-es svatrniból készült intarzia fedi, még a golyvás főpárkányt is. Az intarzia alapvetően diósvatrniból készült, a betétek közepénél válogatott diógyökér. A betéteket követő íves és szögletes sötétebb és fekete intarzia rajzolatok ében és sötét mahagóni felhasználásával készültek. A motívumot kiemelő vékony világos filék anyaga az intarziatechnikában használatos jávor. A szárnyak közepén egy-egy barokk kialakítású húzógomb, az osztóléc (sragléc) két oldalán díszes kulcscímer sárgarézből. Az ajtó az 1750-es években készülhetett, kormeghatározást alátámasztja a gravírozott dobozzár – Klobusitzky címer.

Teljes restaurálás után a kápolnaajtó az emeleti kiállítótér saroktoronyában látható, mely a házi kápolnát választja el a főúri szalontól.
